施工の現場から 産業用太陽光発電O&M

第3回

モジュールの尋常ではない汚れ

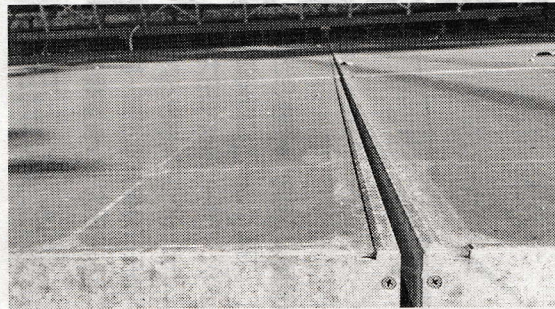
モジュールの汚れは発電能力の低下を招く

発電量が減っている気がする、という発電所だ。たった1年4ヶ月で、ここまで汚れるか? というほどで、太陽光発電の施工経験10年以上の職人も「こんな汚れ方見たこと無い」というほど。特に汚れているのが、コナラ(と思われる)の木の下で、昼過ぎには影がかかってしまうような場所。日影の影響による黒カビという説が濃厚だが、日射が良い場所に設

置するはずの太陽光発電なので、珍しい事例と言えるだろう。

幸いこの汚れは、水をつけて少し強めにこすつたところ、思ったよりも汚れ落ちが良かったため

雨天時に洗浄ブラシを持ち込んでこする程度でも対処できそうだった。ただし、この発電所は遠隔監視システムも付いていないため、実際の発電量の把握が難しく、まずはその提案から、ということになった。
